**A Széchenyi tér tanulmány folytatása a képen a tér 1884 előttről**

## A Győr Széchenyi tér tervezett átalakításáról:

Jelen tanulmány a korábbiakban 2008. november 13-án elkészült és többek birtokában lévő anyag kiegészítése. Az akkori tanulmány mondanivalója változatlan, jelenleg mindössze néhány, a korábbiakban nem szerepeltett ténnyel, dokumentáló képpel és szöveggel egészült ki. A jelenlegi és korábbi tanulmányokhoz nyújtott segítségükért külön köszönetet szeretnék mondani Bana Józsefnek a Győr Városi Levéltár igazgatójának, Borbély Jánosnak a Győr Városi Levéltár főmunkatársának, Perger Gyulának a Xantus J. Múzeum igazgatójának és valamennyi a munkát segítő munkatársának és végül, de nem utolsósorban Nagy István fotográfusnak, helytörténeti kutatónak.

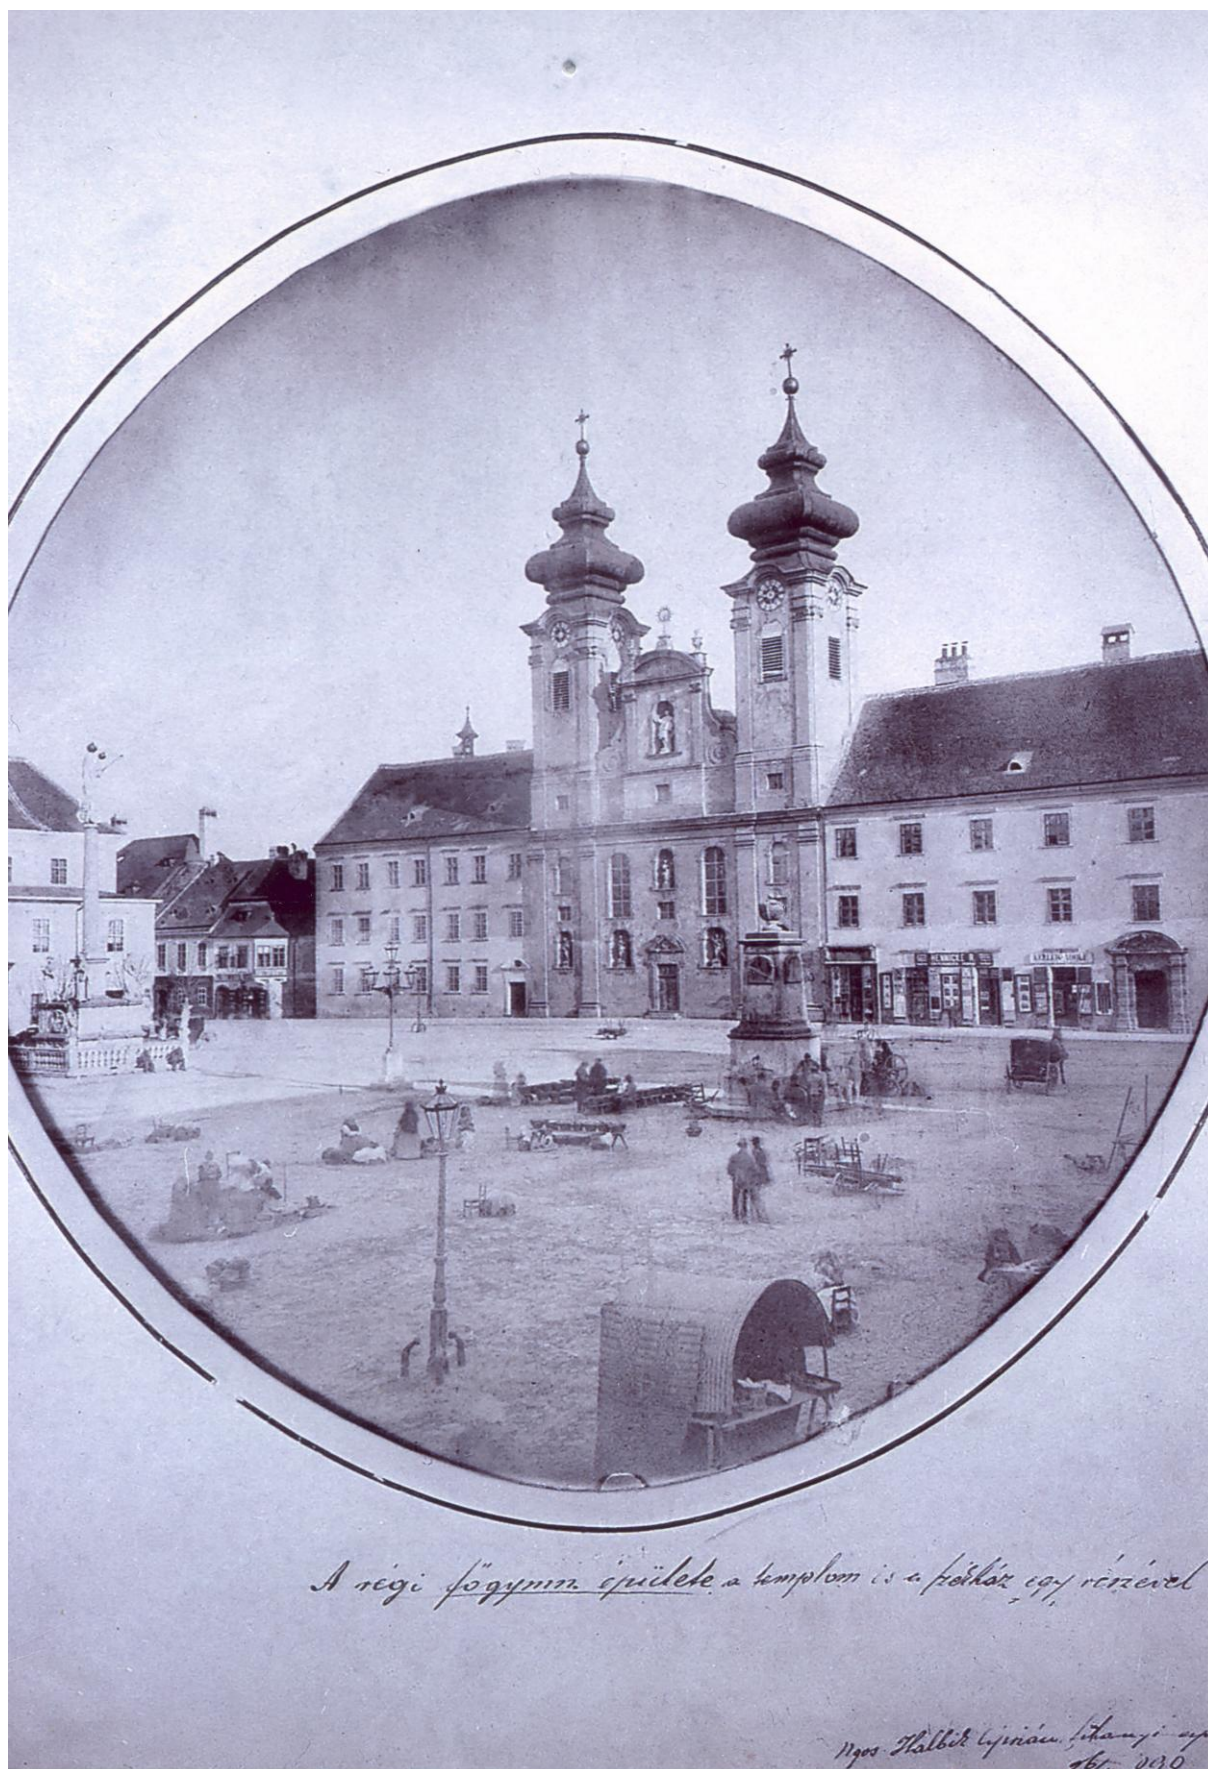
*A régi főgyerm. épülete a templom és a főutak egy részével*

A fényképen bemutatott egykori díszkút a fotogrammetria mai korszerű módszereivel egészen hűen reprodukálható. Elég a módszerhez a spontán képen ma is fellelhető, mérhető egyetlen képi és valós adat. A többi elem ezen módszerrel mérethelyesen állítható vissza, ez a módszer már mintegy 40 éve ismert és használt, persze vannak ettől korszerűbb eljárások is, azaz mérnök-műszaki akadály itt nem merülhet fel.

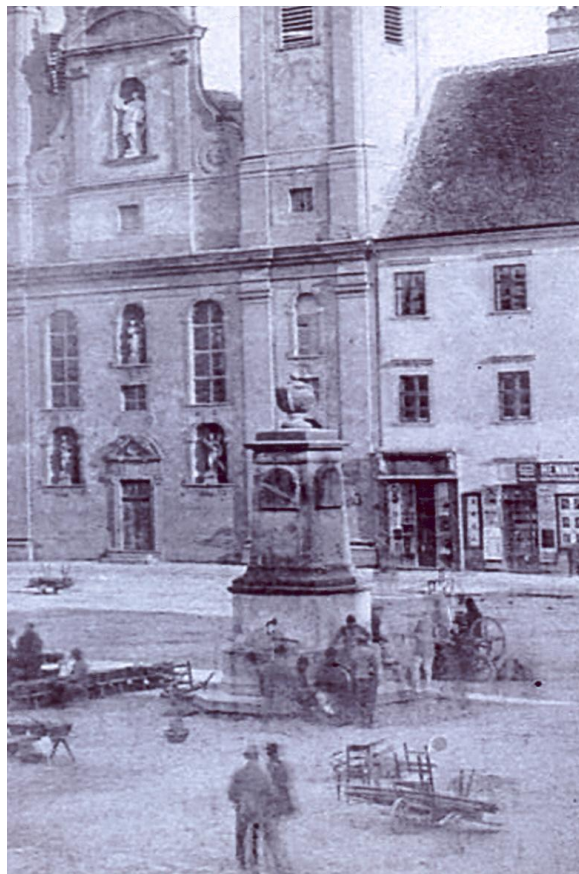
A kút, mint a tér díszé 1884 körül, vonalban van a dísz kandeláberrel és a Mária oszloppal, tökéletesen kiegyensúlyozva a teret. Egyébként érthetetlen bizonyos körök ellenállása a díszkút újraépítéssel kapcsolatban.

-A kút az 1830-as években látták el díszes, copf stílusú felépítményével, 1892-ben elbontották, mivel felújítására nem szántak pénzt. Az elbontás másik oka, hogy a kút talapzatára az akkori városatyák megemlékező szöveget szántak volna, melyen Győr várossá és szabad királyi várossá válásának kívántak emléket állítani. A szövegben megegyezni nem tudván, a kút felépítményét sorsára hagyták, oly annyira, hogy azt végül el „kellett” bontani. Az elbontás költségei alacsonyabbak voltak, mint a felújítása. Egyébként a Városi Levéltár anyagai között a dokumentumok megtalálhatók, másolatban jómagam is rendelkezem azok kivetítésével. A kút, mint alépítményt eltömedékeltek. A „KUHÉN” -féle díszkút markáns téreleme volt a Széchenyi térnek, hiánya ma is érezhető. Az elmúlt hónapokban többször szóba került esetleges visszaállítása. Jelenleg a kérdést elvetették, mivel úgymond módosított terv kellene felépítéséhez. A kút közvetlen környezetében volt az egyes források által említett, úgynevezett „török börtön”, lehet, hogy nem ott, ahol a tanulmány azt tudni véli. Mindenesetre a 2000-es feltárás alkalmával Tomka Péterék váltig állították, hogy a Mária oszlop mellett ezen építmény alapfalait találták meg. Ez azonban ellentmond a török börtön jellegzetes kialakításának, „mazmorra” jellegének. Ez a börtön típus ugyanis nem egy föld alatti boltozott pincéhez volt hasonlatos, hanem olyan szűk tömlőc, melyben a rabok csak a felső testüket és karjukat mozgathatták. Efelett egy kis építmény is állt, mely kerek kút jellegű volt. Vélhetően e helyen történt 1833-ban a sikertelen artézi kút fúrás is. (Valló)

-A kút a Mária oszlop és a tér közepi (volt gáz lámpa)kandeláber vonalában volt, a kandelábertől azonos távolságban, mint a Mária oszlop, de a Jedlik Á. utca felőli téroldalon.

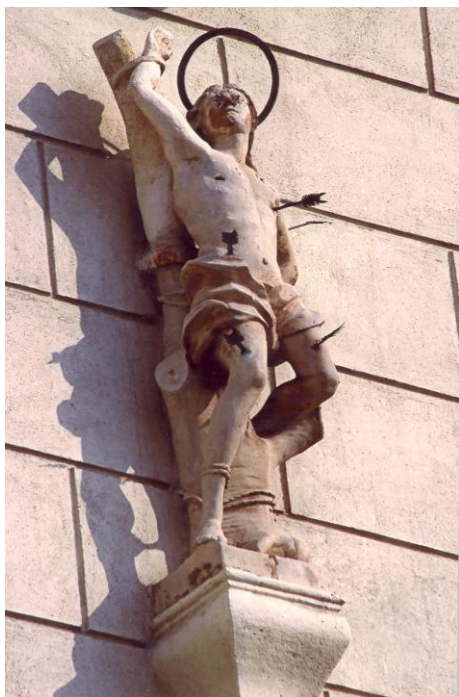
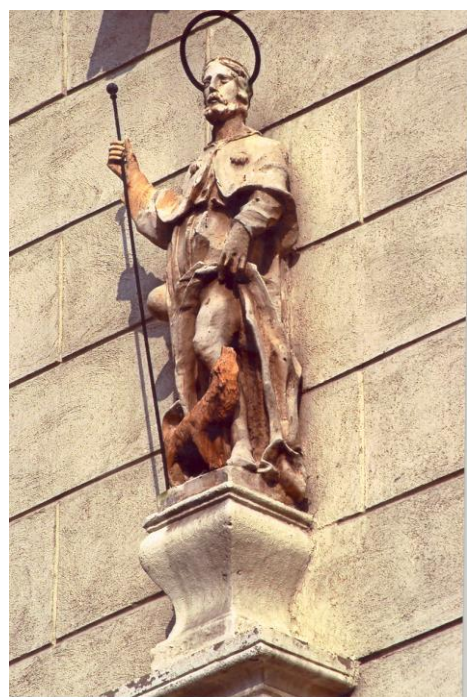
A szárazvámi neogótikus templom az 1904-ben ide helyezett győri szobrokkal, melyek a Mária oszlop alsó kőkorlátjának sarkain álltak. Eltávolításuk 1896-ban történt, a szobor restaurálása alkalmával. Az eltávolítás indoka volt, hogy, a szobrok nem egy építési periódusban készültek a központi szobrokkal és azokkal nem stílus-azonosak. Ez egy egyéni vélemény volt a restaurátor részéről mégis elégnak bizonyult a soha vissza nem tértelemhez. Kár, mert ha úgy vesszük akkor a szobrokkal együtt épült kőkorlát sem stílus-azonos, mégis megmaradt.

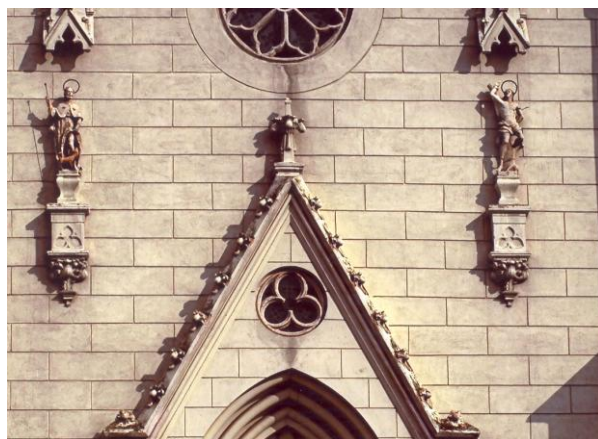
A templom főhomlokzata a szobrokkal.

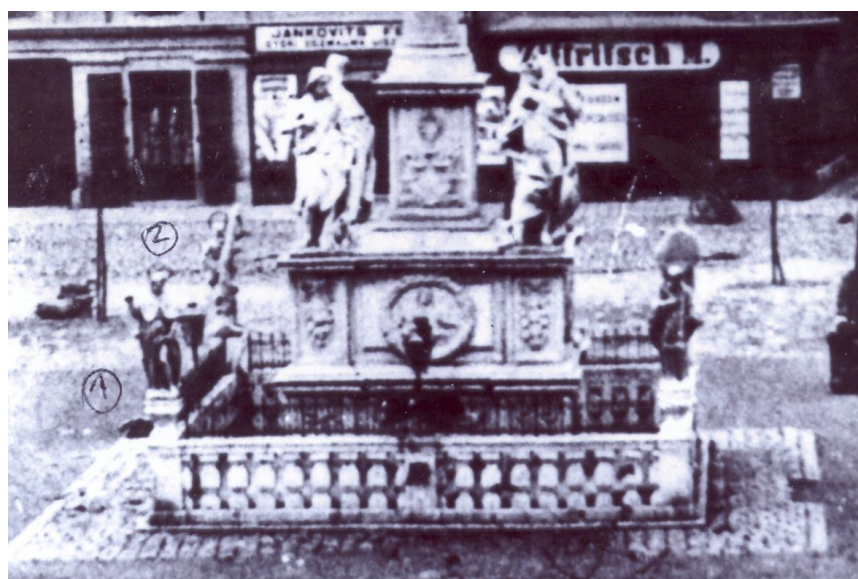
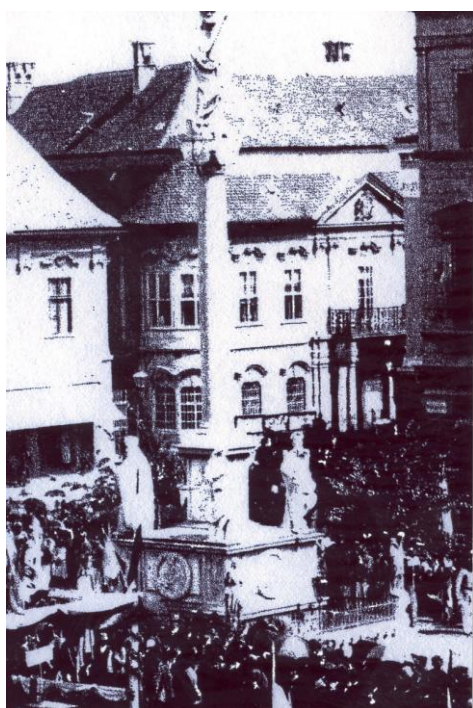
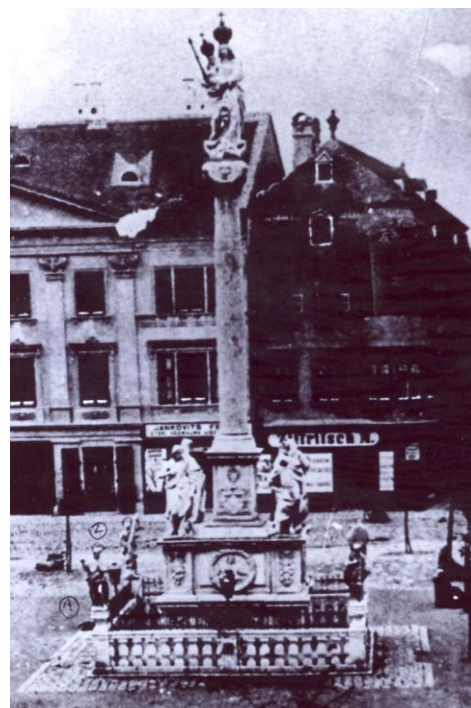
A Mária oszlop teljes kiépítettsége az 1890-es években.  
A képeken jól láthatóak a hiányzó szentek: Szent Sebestyén, Szent Rókus, Xavéri Szent Ferenc és az Immaculata, de ugyancsak jól látható a dísrács és a dísz mécses-tartók is. A szobrok és kiegészítők hiánya ma is érezhető.

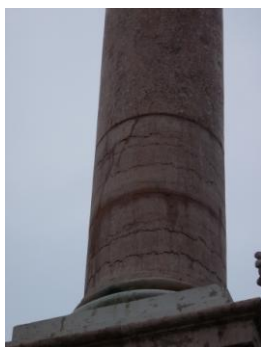
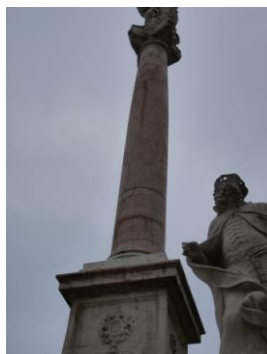
Az oszlop és a jól látható repedések

Erre szerintem a Mária szobor oszlopának látványos állagromlása és az ezzel kapcsolatos felújítási kényszer lehetőséget adna. A korábbi 1987-es felújításkor már gond volt az oszlopot a talapzathoz rögzítő csap, illetve annak korróziója. Ugyanez elmondható a Mária szobor rögzítő-csapjáról is az oszlop tetején. A két fém elem korróziója következtében térfogat növekedésen megy keresztül, így lassan, de biztosan szétfeszíti a kő oszlopot, de a hőmozgás, melyet a fém csap a már kitágított kőfuratban végez az oszlop instabilitásához vezet.

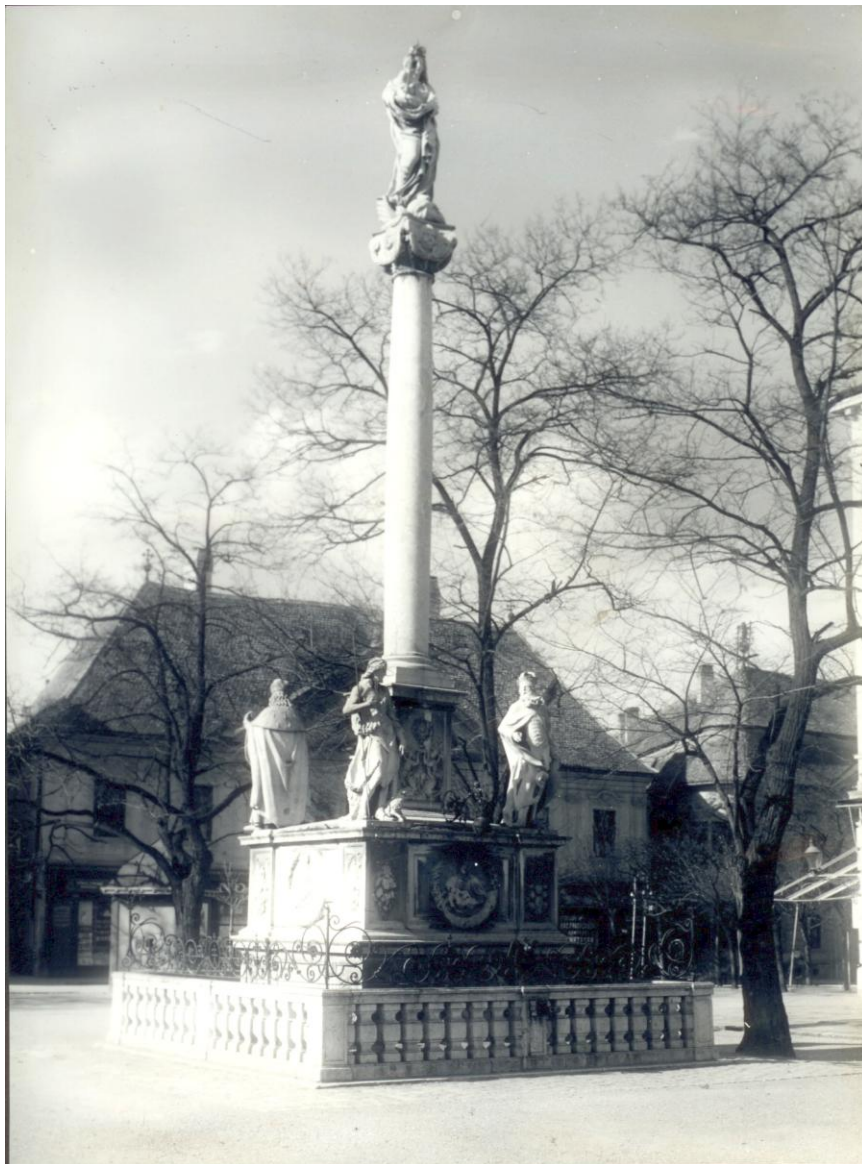
**A Mária oszlop neobarokk díszráccsal purista átalakítása 1897 után**

A felújítás során a négy külső szobrot eltávolították, a kő korlát tetejére az addigi lándzsás korlát helyett neobarokk, indás kovácsolt vas korlát került elhelyezésre, a külső lámpások is lekerültek, de a központi tömbre egy kovácsolt vas lámpás lett függesztett módon elhelyezve. Ezekkel párhuzamosan Szűz Mária régi barokk koronája helyett magyar koronát kapott, a gyermek Jézus feje köré ekkor került a gloriola. A szobor tisztítási munkákat a győri Birkmayer cég végezte, melyek befejezése 1989 augusztusában történt.

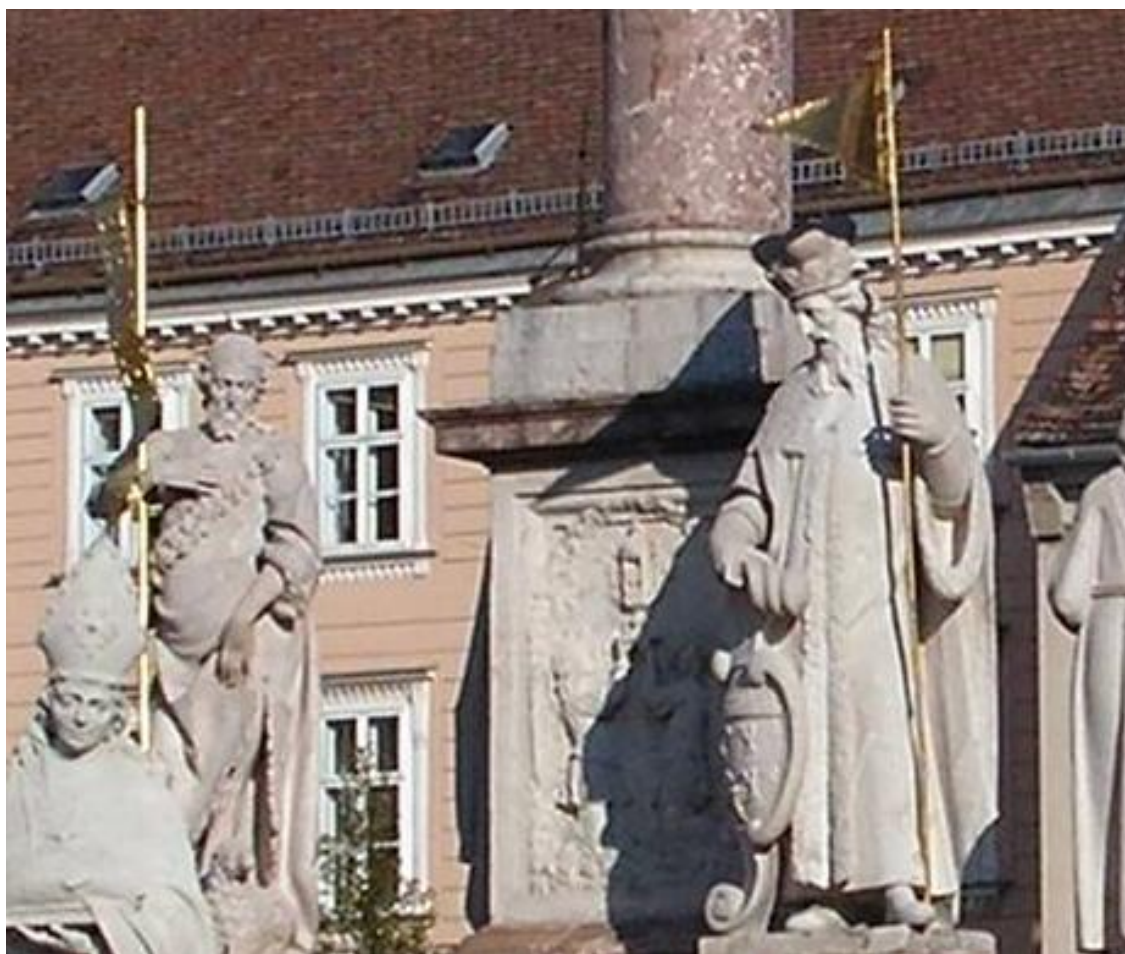
Bécsújhelyen még megvannak a szentek attribútumai

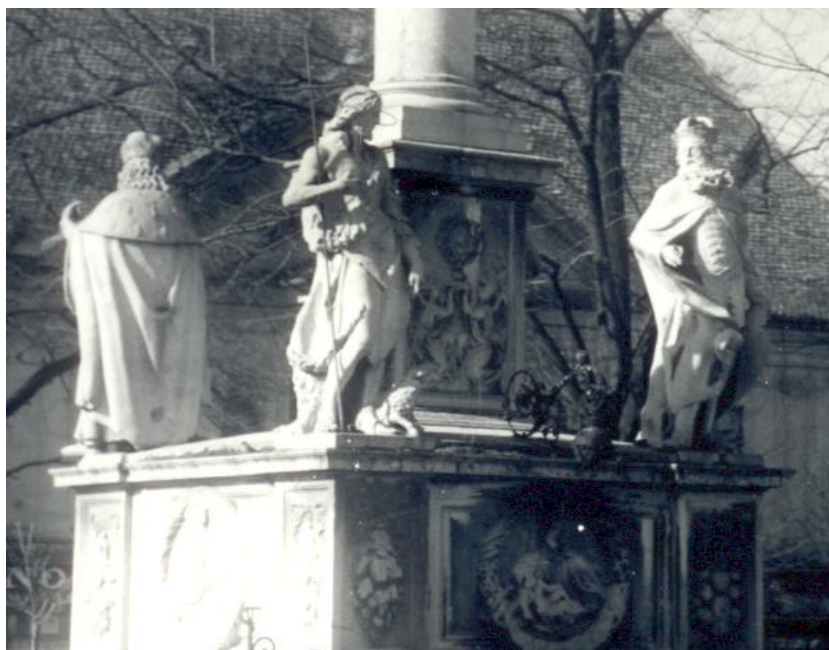
Két nézet az 1930-as évekből, a díszlámpa és az egyik attributum még megvan

Nemhiába mondják, az ördög a részletekben rejlik. Ezek a nagyítások azonban árulkodnak a győri Mária oszlop és szoborcsoport korunkban is tartó „elszegényesedéséről”. Ez a folyamat 1897-ben kezdődött, és tartott a legutolsó, 1987-es felújításig. A purista szellemű szobrász eltávolította a külső szobrokat, a lándzsás szegélykorlátot, a korlátmezők felezőpontjain álló kovácsolt vas díszlámpákat. Vélhetőleg ekkor tűnt el a szentek kezéből az java attributumok is. Ezek kö-

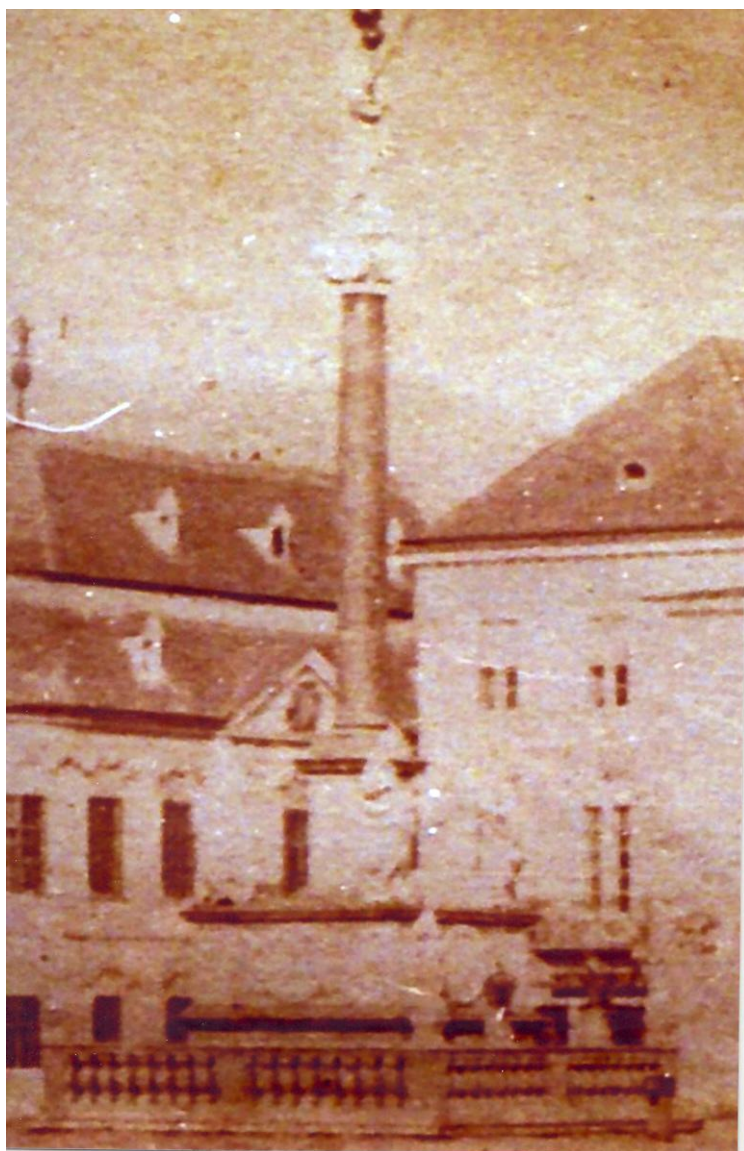
Az 1850-es években készült fénykép részletén is jól látszik a szobor véleményem szerint teljes kiépítettségének állapota. A díslépcsők egy része még látszik, de be kell tudni az 1833-as első renoválásnak, hogy a klasszikus 3 lépcsős szobor körítés már hiányzik. Ekkor rendezték ugyanis a teret, sajnos pont a Lloyd épület egyik átépítése miatt, ekkor kezdődött a Mária oszlop tér általi „elnyelése”. Innen már csak egy lépés az 1897-es purista „restauráció”, mely a szobor együttes újabb szegényedését okozta.

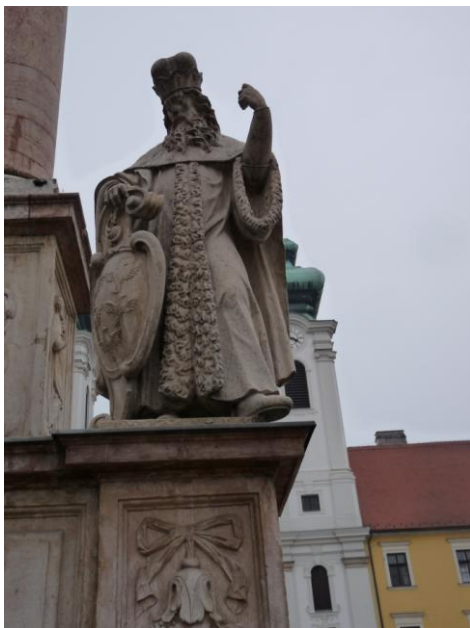
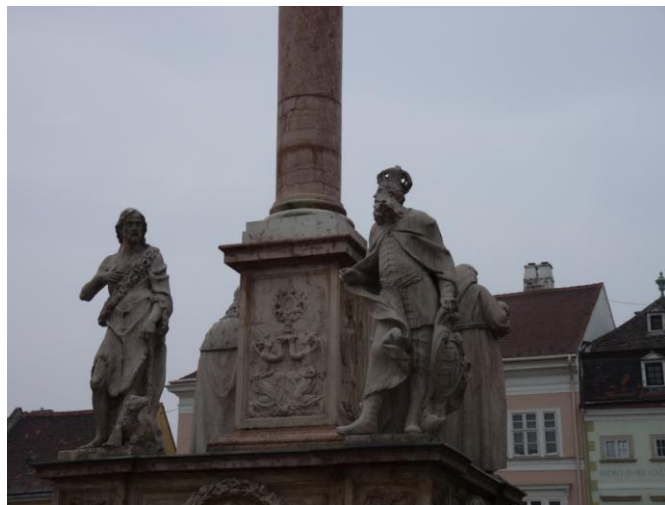
A győri Mária oszlop szentjei „üres kézzel”

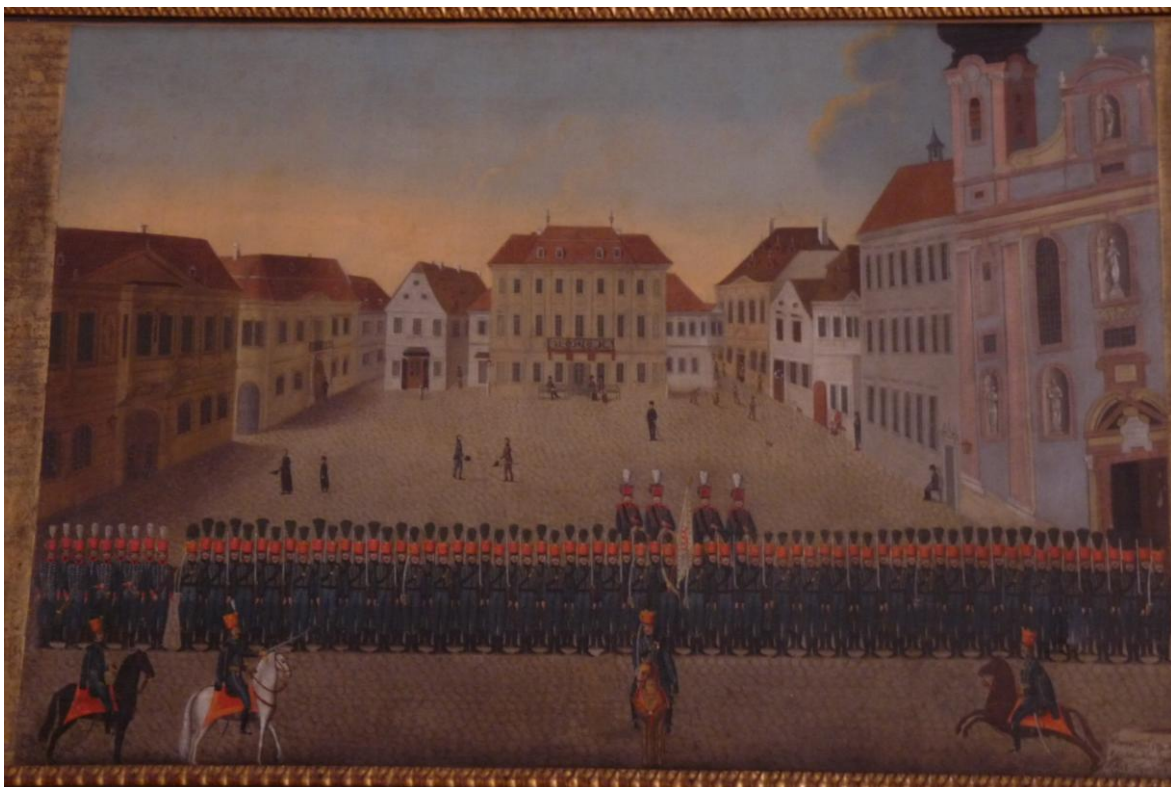
A korábbi tanulmányból kimaradt, de néhány gondolat a térburkolatról. Itt jól láthatóan kiskocka kő burkolat fedi a teret szegélyező utcákat, tény, hogy a festő a teret is „beburkolta”, de tudjuk, hogy ez akkor nem így volt.

A Fruhmann féle ábrázolással összevetve viszont megerősödni látszik az, hogy míg a tér belseje burkolatlan volt, az azt szegélyező utcák viszont kiskocka köves burkolattal rendelkeztek.

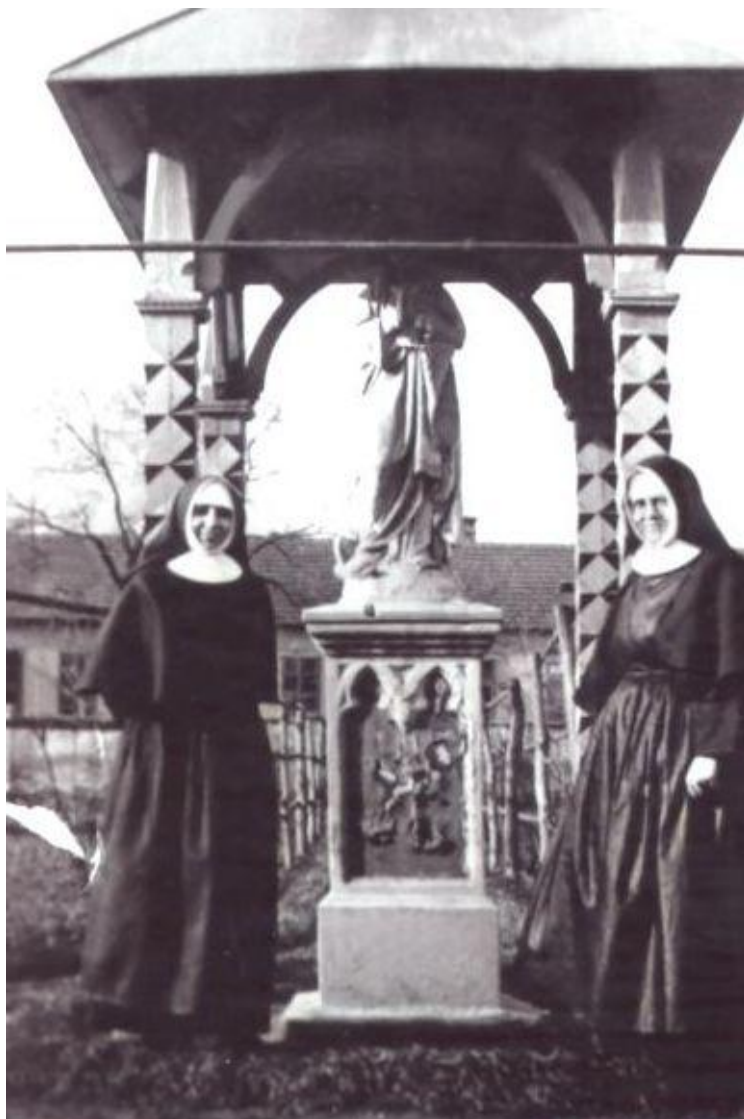
**Az Immaculata szobor a Kálvária úti apácák kertjében az 1930-as években**

**A szobor a Széchenyi téri Mária oszlopról 1897-ben leválasztásra került, ottani talapzatáról leválasztották, ellentétben a Szárazvámra került „társaival”.**

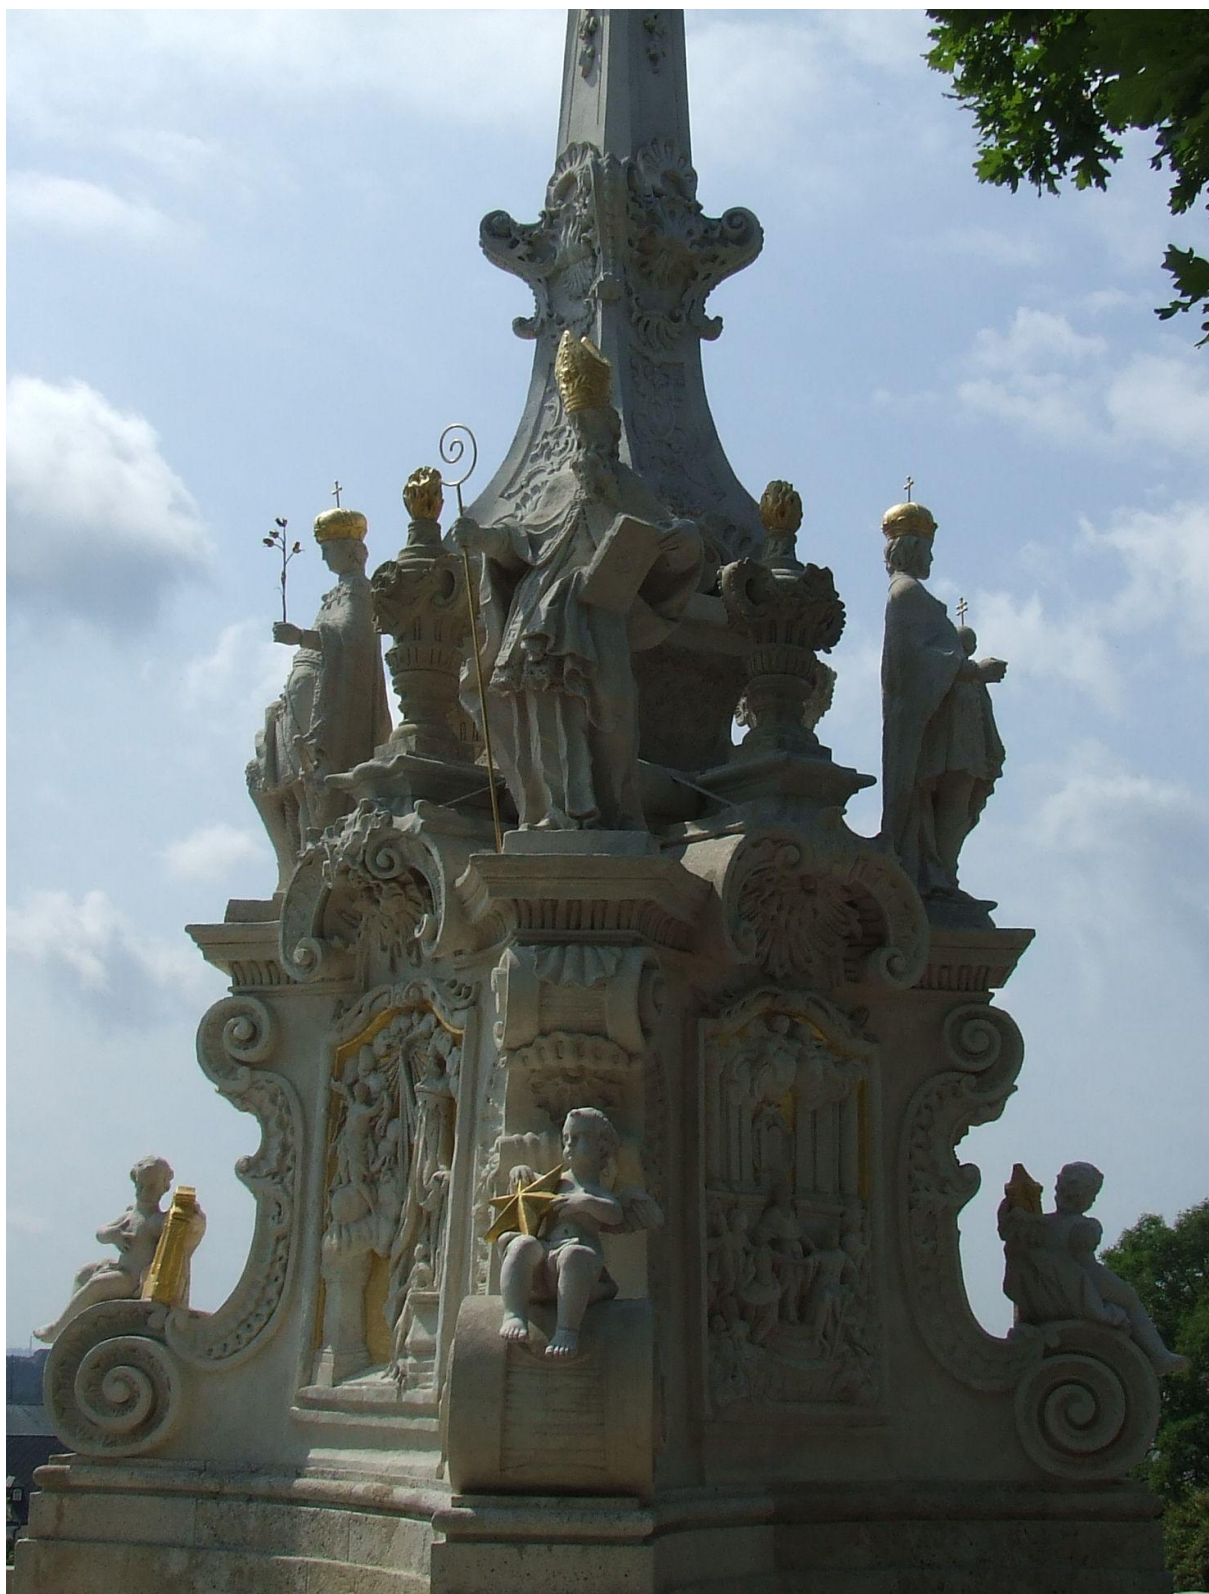
Nyitrán egy hasonló alkotás, de tiszta érett barokk stílusban, szépen felújítva, a szentek kezében az attributumok, aminek aranyozva kell lennie az aranyozott.

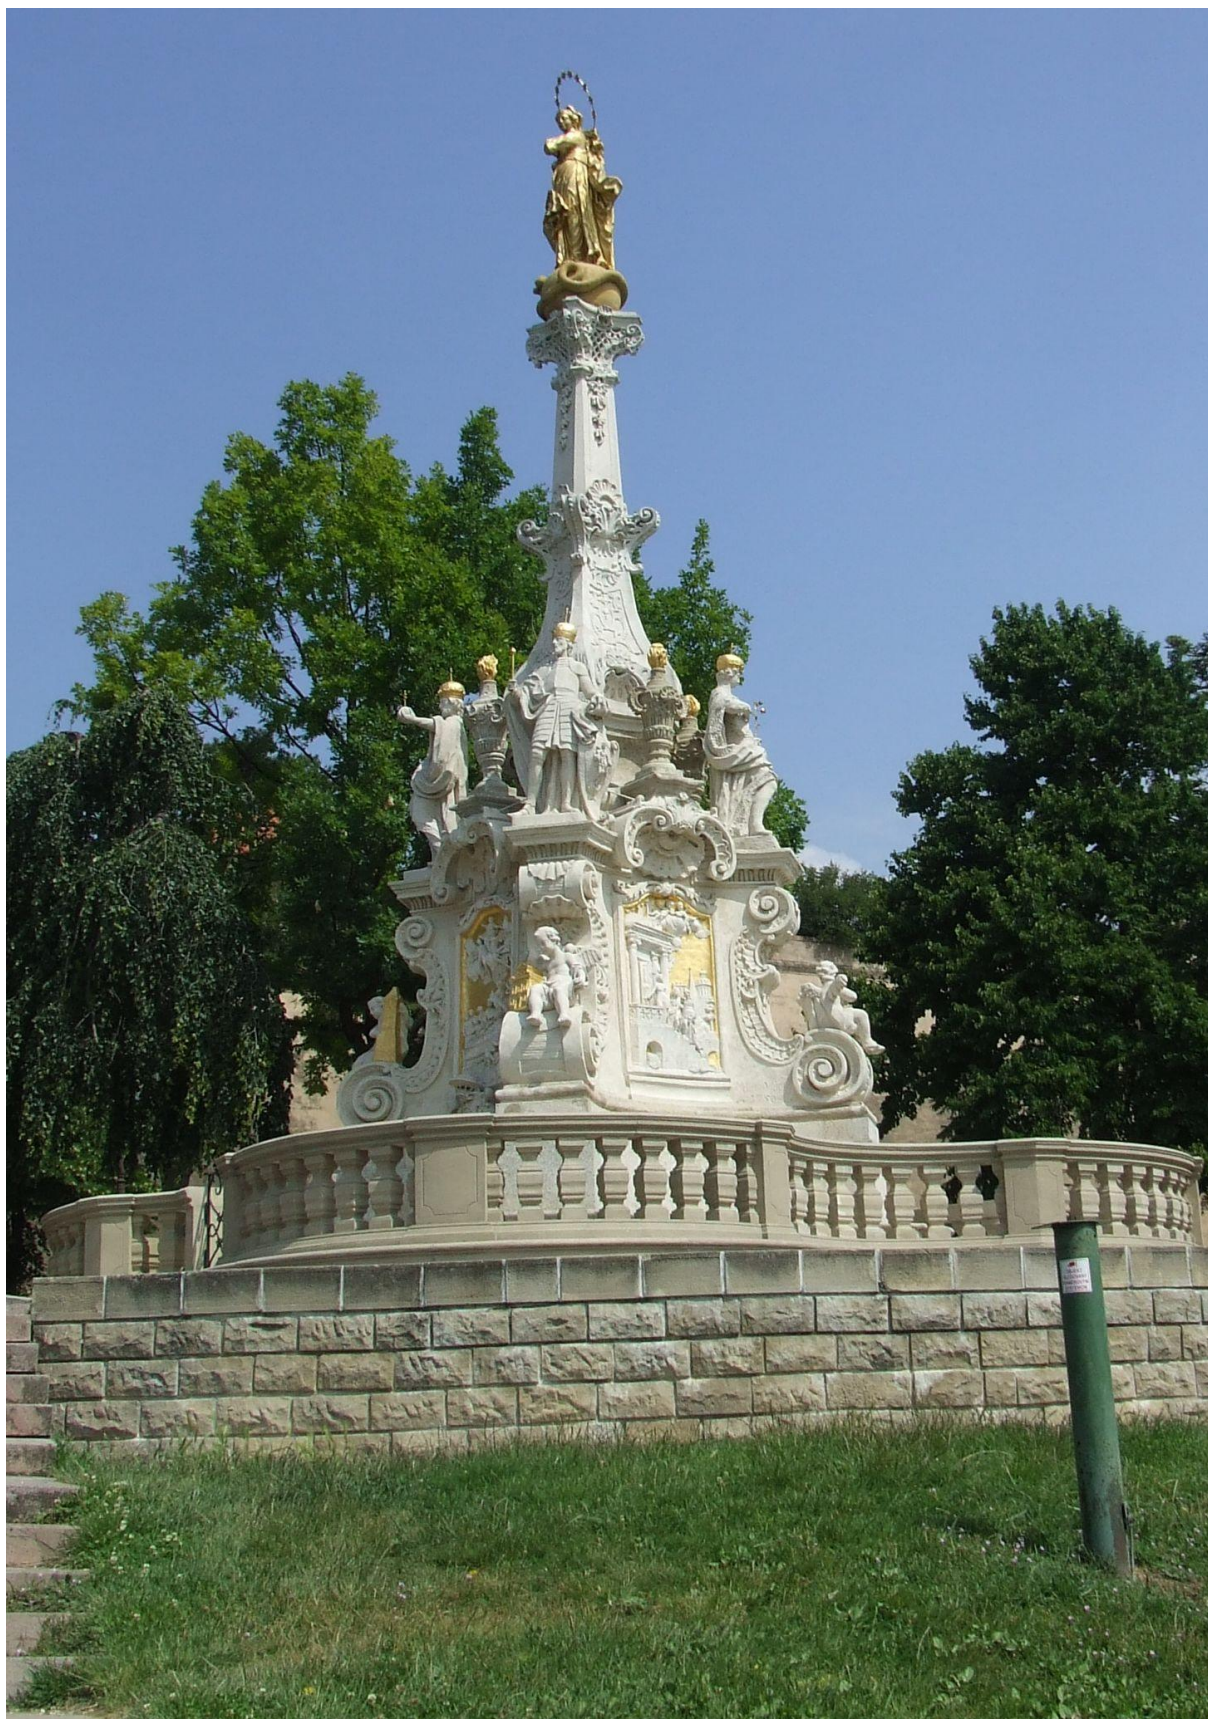
A nyitrai szobor teljes képe
